SZEGED KÖZÉPKORI VÁRA.

**A SZEGEDI KÖZÉPKORI VÁR
ALAPRAJZA**

RÉGI TERVRAJZOK ALAPJÁN
REKONSTRUÁLTA
CS. SEBESTYÉN KÁROLY.

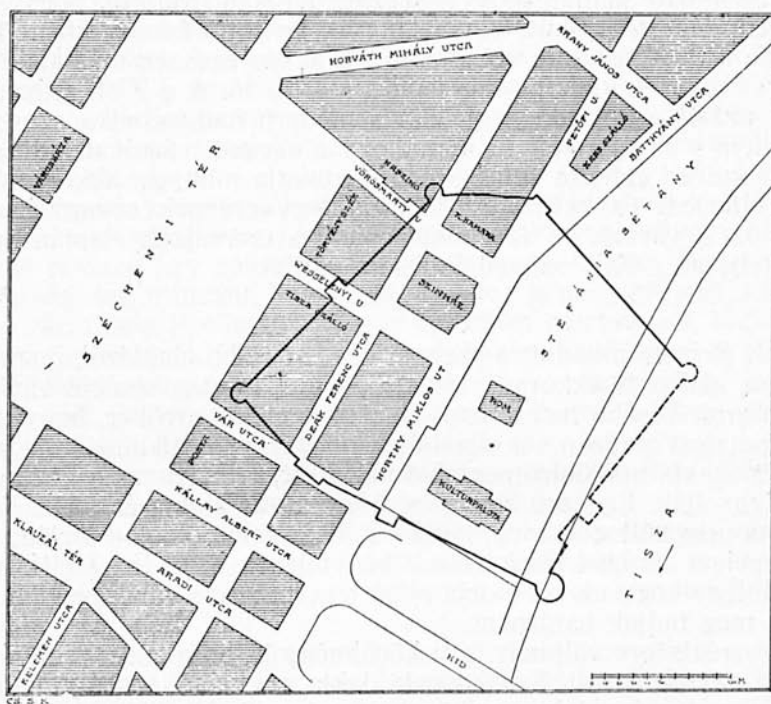
Fig. 1. kép.

Arra a kérdésre, hogy hol feküdt ez a vár, megfelel a mellékelt 1. sz. kép. Ez mutatja a volt vár elhelyezését a város mai utcahálózatában. Az

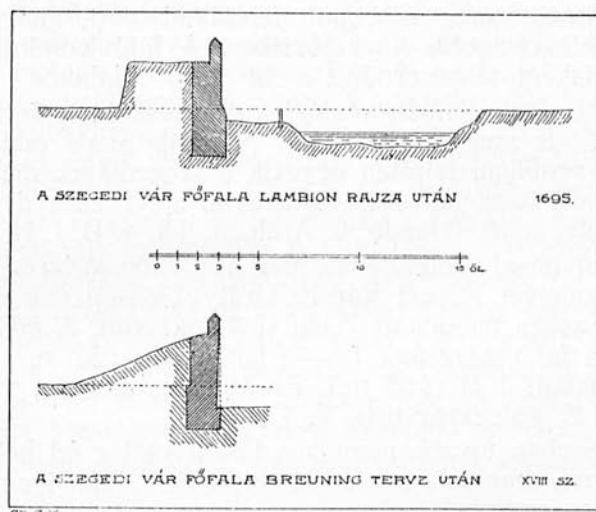
Fig. 3. kép.

Ezen a *Lambion-féle* tervrajzon (3. kép felső része), a vár főfala metszetben látható, belső magassága kb. 6-60 m., külső magassága a lövéses mellvéddel együtt 8-50 m., vastagsága pedig kb. 2-80 m. volt. A fal tetejének külső szélén állott a kb. 0-90 m. vastag és 2-80 m. magas mell-

védfal. *Ez a metszet teljesen megfelel a középkori várak átlagos falprofiljának.* Ez a fal a középkori várnak a fala, s nem a törökök által épített XVI. századbeli fal, mert a török csak azt a 6·60 m. széles és 4·70 m. magas földfeltöltést hányatta a fal mögé, amely a rajzon látható. (3. ábra.)

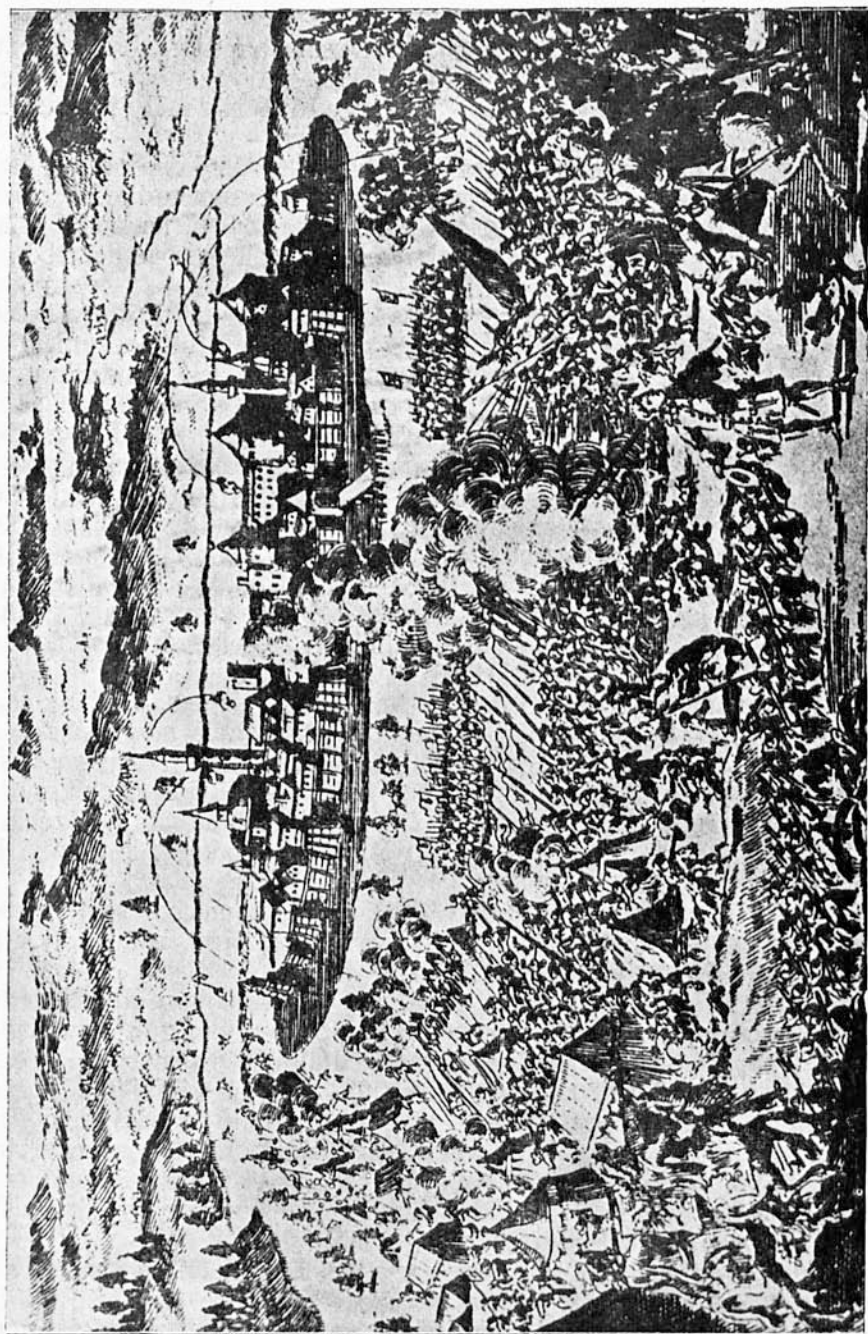
Fig. 4. kép.
(Reizner J. Szeged tört., I. köt. 173.)

A szegedi vár visszavételéről fenmaradt egykorú rézmetszetű városképeken látjuk (4. kép.), hogy a falon nemcsak lörések vannak, hanem a falak egész hosszukban toronytól-toronyig bevannak fedve alacsony hosszú cserépfedéllel. Ez is középkori szokás volt, és szintén a számszerű alkalmazásával függ össze. Ha ilyenkor a várfal koronája nem volt elég széles arra, hogy ott több ember is elférjen vagy járni tudjon, akkor kipótolták a fal szélességét vagy kőkonzolokra, vagy gerendákra rakott fafolyosóval. Ezeket a fafolyosókat azután kétsíkú (nyeregfedeles) cserépfedéllel fedték.

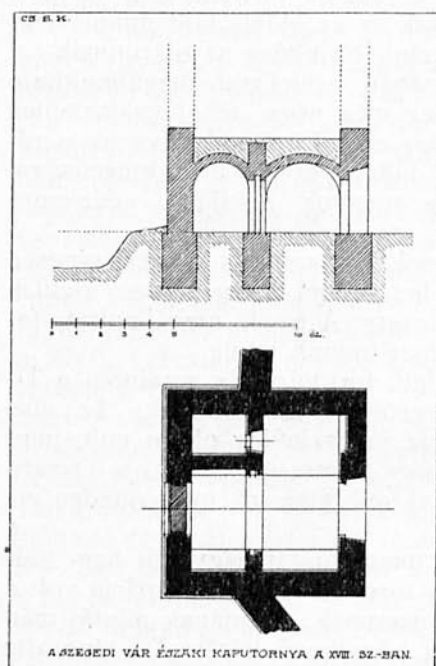
Fig. 5. kép.

A torony oldalmérete 15:50—15:50 m. volt, meglehetősen szabályos négyzetidomot alkotva. A falak a *Beruning* tervrajzán egy ölnél valamivel vastagabbak, (kb. 2:00 m.) s ugyanakkorak egy 1815-ből való tervrajzon. De már egy 1833-ból való harmadik tervrajz szerint a belső fal vastagsága 1:74 m., a külső azonban csak 0:95 m., tehát fele annak, amennyi eredetileg volt.

Mi lehet ennek a feltűnő különbségnek az oka, nem tudjuk. A XVIII. században a torony két szakasza be volt boltozva, az egyik terv szerint dongaboltozattal, az újabb szerint csehsüvegboltozattal. Különös az, hogy a hármaskapu tengelye nem esik a torony középvonalára, hanem egy kissé oldalt tolódott, nyugat felé. Az így keletkezett két oldalhelyiség alighanem a kapuórség helye volt. A boltozat teteje a XVIII. sz.-ban földdel volt megrakva, úgy hogy a falaktól csak egy mellvédperem maradt kiinn. Egész magassága így belül mérve 4 öl és 2 láb volt.

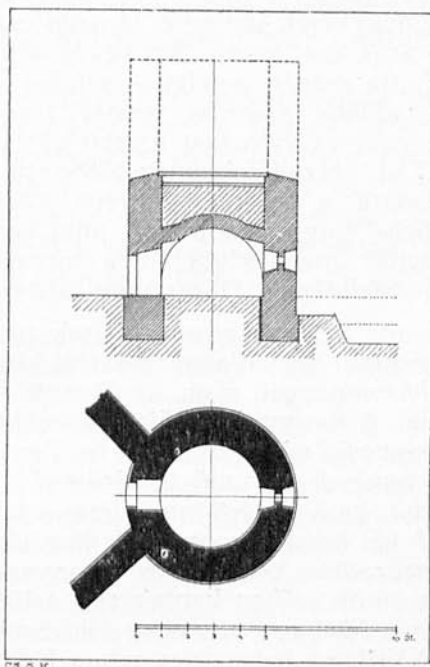
Fig. 6. kép.

Ez pedig a vár északnyugati *kerek saroktornya* volt. (6. kép.) A vár utolsó állapotában ez és a párja a vár délnyugati sarkán, már nem volt torony, hanem ú. n. kerek bástya, amely ágyúk elhelyezésére szolgált. Hogy nem újabbkori bástya volt ez a két kerek saroktorony, azt a Breuning-féle tervrajz bizonyítja, amely szerint ugyan már akkor nem volt meg a tornyok felső része, de a melléjük alkalmazott írás toronynak nevezi őket és nem bástyának s hogy nem XVIII. századbeli építmény, azt a rajz mutatja, amely szerint a tornyok fala nem befelé hajló, hanem a középkor szokása szerint függőleges. A többször említett rézmetszetű városképeken (4. kép.) világosan láthatók ezek a kerek saroktornyok, amelyek azonban még a középkori kúpos tetőkkel voltak befedve. Meg-

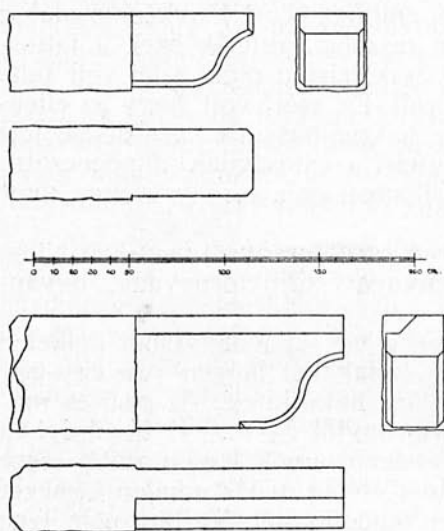
Fig. 7. kép.

ménynek, amely különbözött a sorban következő tornyok kiképzésétől. Mint látni fogjuk, ott síma falban való lőréses csipkézet volt, itt azonban valamilyen erősebben kiugró párkányfélét jelez a rajz. Szerintem ez valószínűleg ú. n. kőkonzolos erkély vagy körfolyosó lehetett. Ezek általában a XIII. sz.-ban voltak divatban. A lőrésekkel és a padlóján forró víz és szurok leöntésére alkalmas nyílásokkal ellátott erkélyszerű folyosó hatalmas gyámköveken nyugodott. Egynehány ilyen erkély-gyámkövet a szegedi múzeum kőtárában őriznek, ezek a lebontott vár falából kerültek ki, de hogy mely részéből, azt nem jegyezték fel akkor. Nagyon valószínűnek tartom, hogy a várnak erről az építményéről valók. (7. kép.)

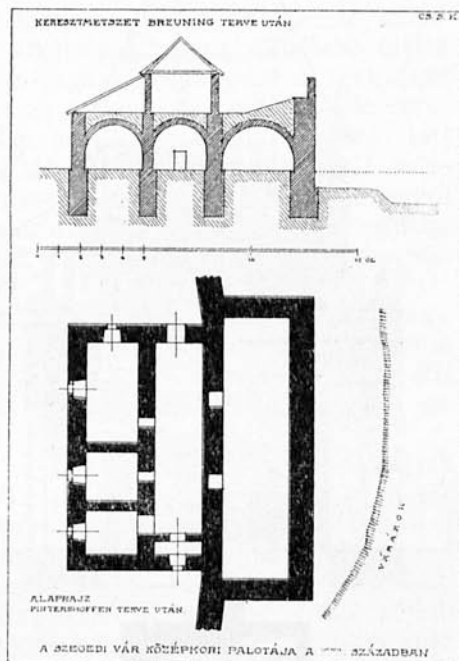
Fig. 8. kép.

Ha képzeletben rekonstruálni próbáljuk ezt az épületet, akkor körülbelül a következőnek vehetjük: A várfal síkjából erősen kiugrott s a talnál mindig magasabb volt, ezért ez a kívül eső része bizonyosan a tornyokéhoz hasonlóan volt kiképezve. A palotának ez a része ezért természetesen ugyanolyan szerepet vitt a várvédelemben, mint a tornyok. Ez nem ritka eset, mert mindenütt, ahol a palota a várfal sorában állott, így volt ez. Alul, az első dongaboltozatos helyiségből csak igen szűk,

keskeny lőrés-nyílások szolgáltak kifelé. A boltozás feletti emeleten, amely alkalmasint a várfallal egy magasságban volt, kőkonzolos vívó- v. öldöklőfolyosó vezetett körül, amelyen keresztül történt a közlekedés az

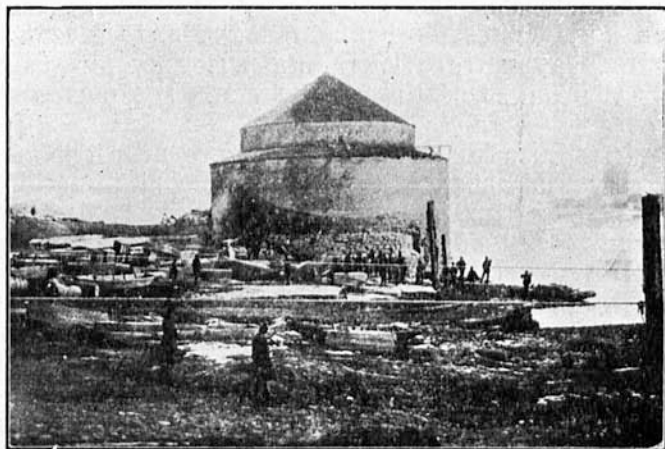
Fig. 10. kép.

Az egész torony természetesen gúlaalakú cseréptetővel volt fedve, úgy ahogy az a rekonstruált rajzon látható.

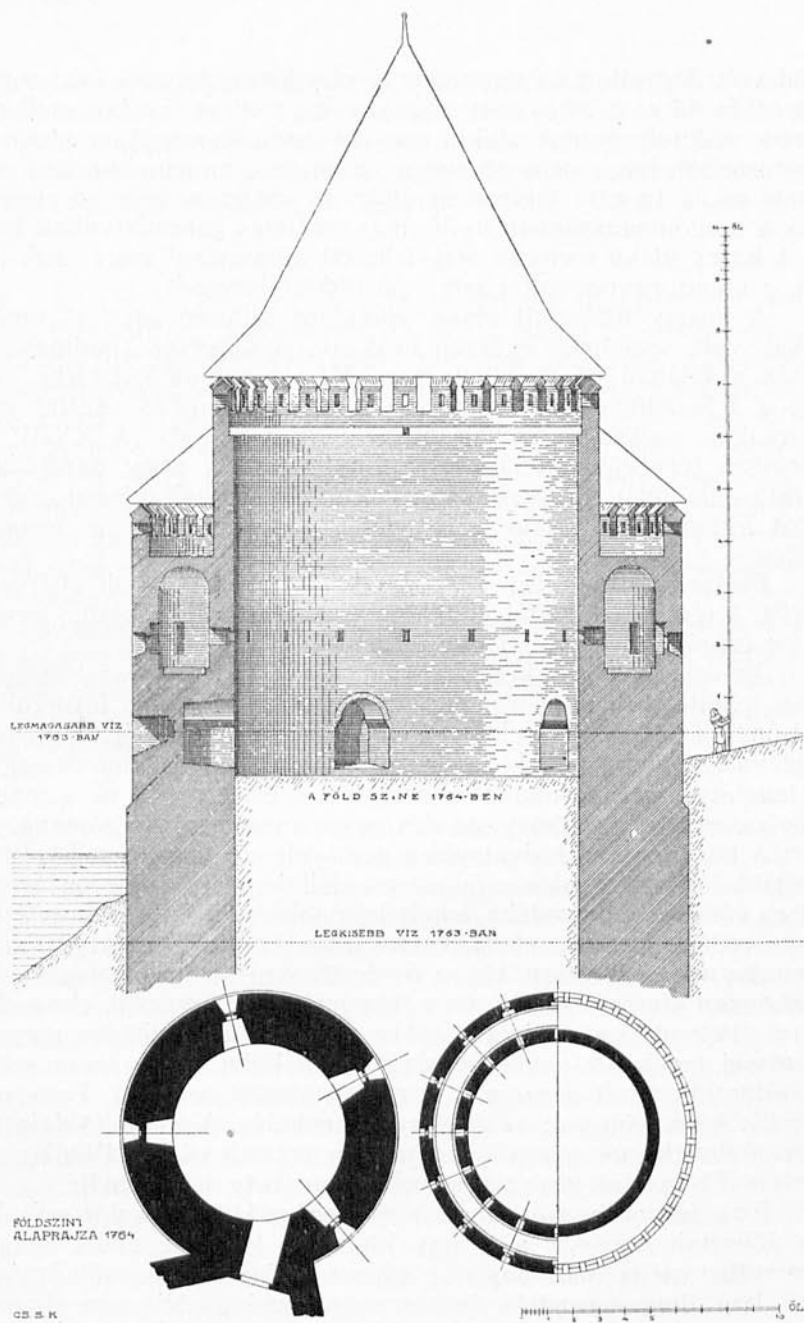
Fig. 11. kép.

A torony belsejének átmérője 12·40 m., falának vastagsága, alul mérve, kb. 3·80 m. volt. A falnak ezt a rendkívüli vastagságát az magyarázza meg, hogy a toronyfal — úgy mint a déli kaputorny — kettős körfolyosó volt, egy alacsonyabb külső és egy magasabb belső védőfolyosó. Olyan volt a torony, mintha két egymásba tolt hengerfalból készült volna, egy külső alacsonyabb vastagabb és egy belső magasabb vékonyabb hengerből.

Mindakét körfal felső szélén ki volt csipkézve lőrésekkel, úgy hogy volt egy belső magasabb s ez alatt kb. 3·80 m.-nyire egy külső alacsonyabban fekvő, de tágabb körű lőréses mellvédfalas védőfolyosó. A torony külső alacsonyabb fala (a XVIII. sz.-ban) a várudvar felőli oldalon kb. 9·00 m. magas volt, belső magasabb körfalának magassága kb. 14·00 m. volt. A külső nyitott körfolyosó (freyer gang) alatt a fal vastagságában elhelyezett, dongaboltozattal fedett alagútszerű zárt folyosó (gewölbte gallerie) vezetett körül, amelyből kisebb lőrészerű nyílások szolgáltak úgy kifelé, mint a torony elég tágas belseje felé is. A két mellvédfal lőréses csipkézete teljesen azonos volt a szomszédos déli kaputoronyéval.

Felül volt 32 nyitott és ugyanannyi zárt lőrés, az alsó folyosón pedig 44 nyitott és 44 zárt lőrés volt vágva a kb. 0·60 m. vastag mellvédfalba. A torony védőfolyosóinak alakja csak abban különbözött a szomszédos kaputoronyétól, hogy nem négyszög alaprajzú, hanem köralakú volt, szerkezete pedig (a zárt folyosó kivételével) csaknem teljesen egyezett, csak azok a padlómagasságban nyíló négyszegletes gerendalyukak hiányoztak itt. A kerek alakú tornyon nem lehetett alkalmazni vagy csak igen nehezen, a kaputornyon volt fából való öldöklőfolyosót.
